ACCIONES AMBIENTALES PARA MITIGAR LA VULNERABILIDAD URBANA EN ASENTAMIENTOS IRREGULARES

*Environmental actions to mitigate urban vulnerability in
informal settlements*

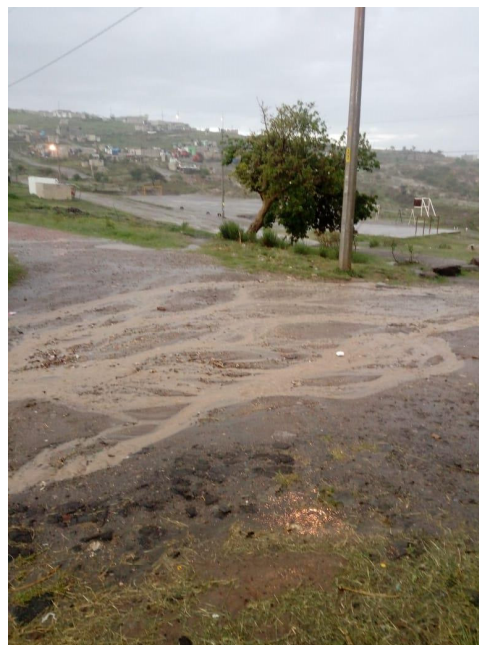
Figura2: Condiciones urbanas de Cuitláhuac

La carencia de un sistema de drenaje, y calles pavimentadas (Figura 2), ocasionan que los aportes pluviales formen cárcavas, erosión del suelo y sitios de

anegamiento, afectando a algunas viviendas y dificultades en la movilidad de los habitantes por la formación de lodazales.

El resultado de dicha exclusión es que después de 14 años de existir solo se cuenta con el servicio de electricidad en el 60% del asentamiento. En 2014 se comenzó la perforación de un pozo para la dotación de agua potable, pero esta obra quedó inconclusa, por lo que el servicio se abastece a través de la compra de pipas. Sus calles están a nivel de terracería, y existe ausencia de servicios de limpieza y nulo mobiliario urbano.

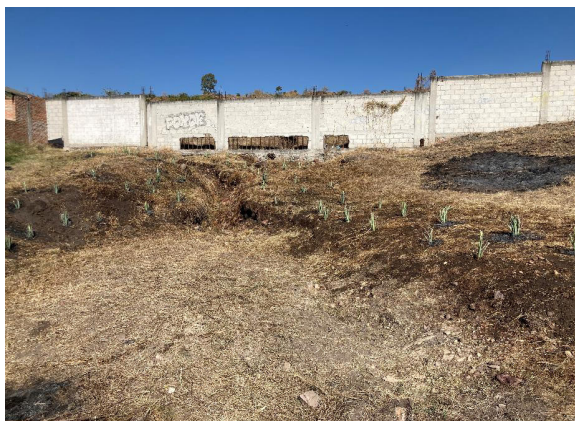
Se realizó una segunda jornada para revegetar los márgenes de la misma escorrentía, pero en esta ocasión, a 50m aguas arriba. Se plantaron 80 plantas de la especie agave azul. A esta jornada asistieron alrededor de 35 personas, siendo más mujeres que hombres y alrededor de 5 niños. La siembra se realizó en los márgenes paralelos al sitio por donde transcurre la escorrentía (Figura 4).

Figura 4. Condiciones del sitio intervenido.
Fuente: Autor, 2022.
